Wohnhaus Koppleitengut

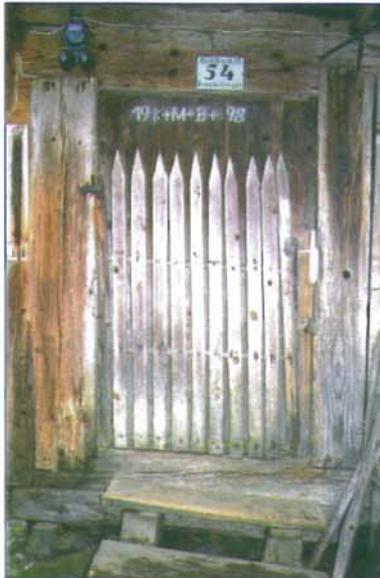
Die typische alte Türform ist am Koppleitengut noch erhalten. Die aus schweren Brettern gezimmerte Türe hängt an den eingespundeten Holzsäulen. Ein Gatter hält auch bei offener Türe das Kleinvieh vom Wohnraum ab.

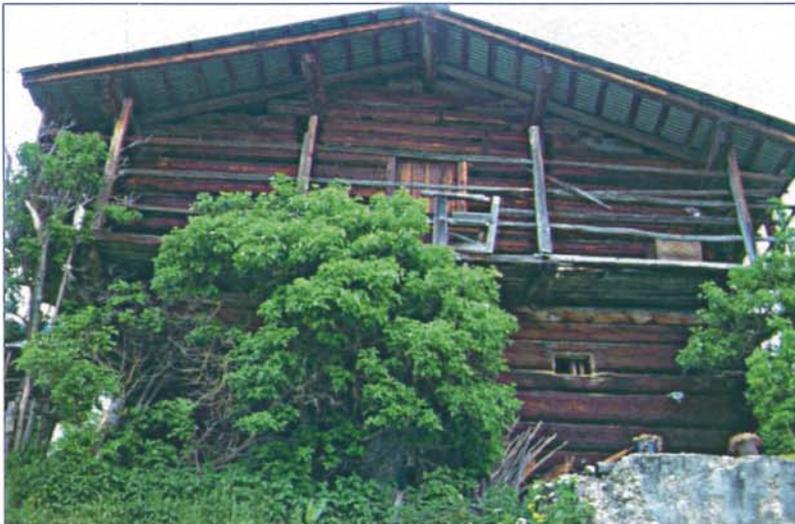
Stall-Scheune Oberpöllgut

Vom Oberleegut führt ein Fußweg vorbei am Unterpöllgut über eine steile Wiese zum Oberpöllgut. Obwohl der Pongauer Paarhof nur zeitweise bewohnt wird, macht er keinen verlassenen Eindruck. Einzig das Stall-Scheunengebäude ist bereits stark verfallen. Das breite Blechdach scheint den zweigeschoßigen Blockbau zu erdrücken. Ein Trockengang umschließt das Gebäude an der Südgiebel- sowie an den beiden Traufseiten. An der bergseitigen Tennenauffahrt bieten seitliche Bretterverschläge zusätzlichen Stauraum. Ein überdachter Zimmergang an der Westtraufseite verbindet den Stall mit dem Wohngebäude.

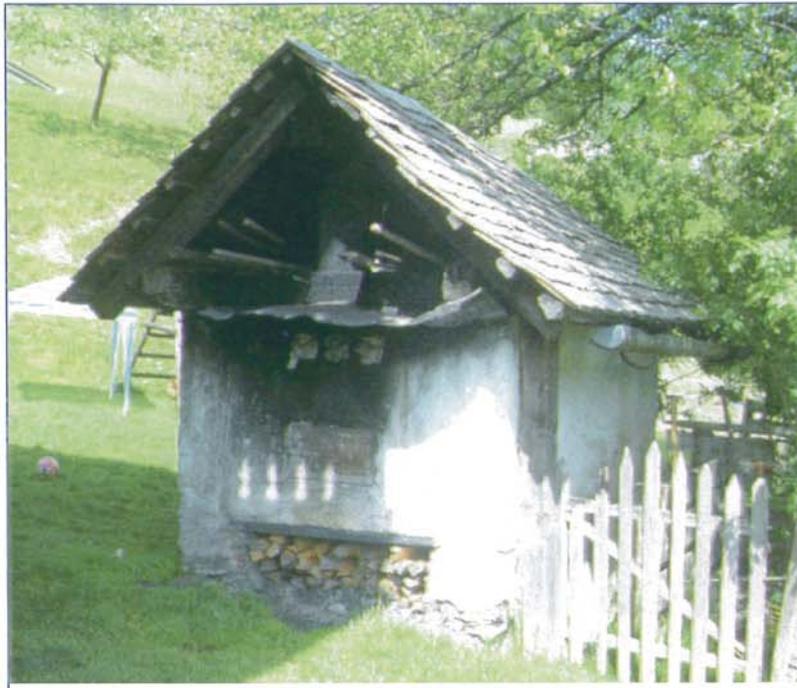
Brotbackofen Lettengut

Neben dem Lettengut steht ein Holzbackofen, der noch regelmäßig genutzt wird. Der rechteckige, gemauerte Bau ist durch ein schindelgedecktes, nach vorne ausladendes Dach vor Witterungseinflüssen geschützt. Giebelseitig, dem Hof zugewandt, befindet sich die Einschussöffnung. In der darunterliegenden Maueröffnung wird das Brennholz gelagert. Das Giebeldreieck ist offen und bietet Platz für diverse Backgeräte. Hangseitig ist der hintere Teil des Backofens so verschmälert, dass in der dadurch entstandenen Ecknische für eine kleine Eisentüre der dahinterliegenden Selchkammer Platz ist.

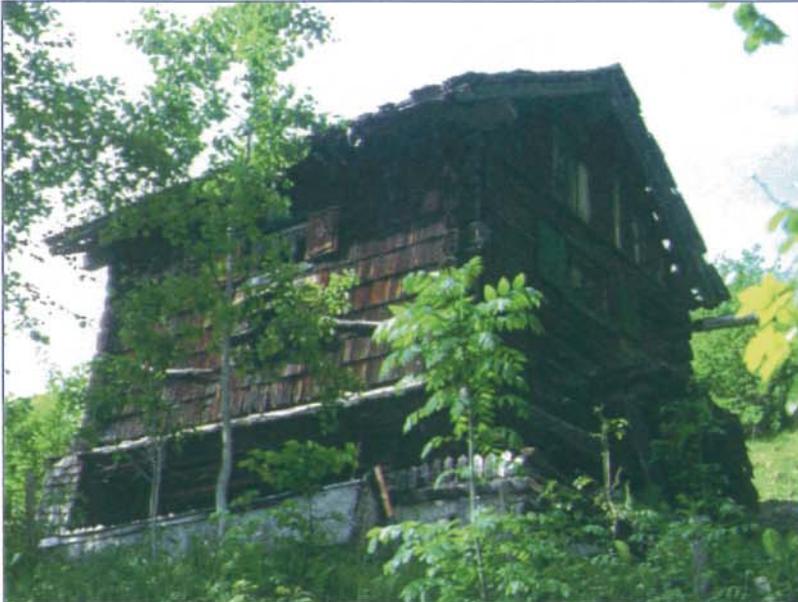
Mühle Lettengut

An der Mandlwandstraße unterhalb des Lettengutes, direkt neben dem Hochbehälter des Bernhardbauern, steht eine der letzten erhaltenen Hausmühlen von Mühlbach. Parallel zum steilen Hang ist die Mühle mit rechteckigem Grundriss im Blockbau mit Kopschrot und schindelgedecktem Pfettendach ausgeführt. Teilweise steht sie auf einem Steinfundament, straßenseitig jedoch auf niederen, verschildelten Holzpfosten. Der darunterliegende Raum dient als Lagerplatz für diverse Geräte.

Auf der westlichen Giebelseite befindet sich der überdachte Eingang mit einer hölzernen Türe mit rautenförmigen Sichtfenstern. Der obere Giebelbereich ist mit Brettern lotrecht verschalt. Straßenseitig ist die Mühle mit einem Schindelmantel versehen. In der Mittelachse befindet sich ein schmales, dreiteiliges Guckfenster mit grüner Holzfasche, dessen Fensterladen mit einer Schnitzerei (Edelweiß- oder Sonnenmotiv) verziert ist. Bachseitig ist der Giebelbereich lotrecht verschalt. Das dreiteilige Fenster ist mit grünen Läden und einem hölzernen Blumengitter ausgestattet. Auf dieser Seite lassen sich noch Reste eines kleineren Mühlrades samt Überdachung erkennen. Hierbei handelt es sich jedoch nur um ein "Zierrad", das von dem ehemaligen Bewohner der Mühle angefertigt wurde.

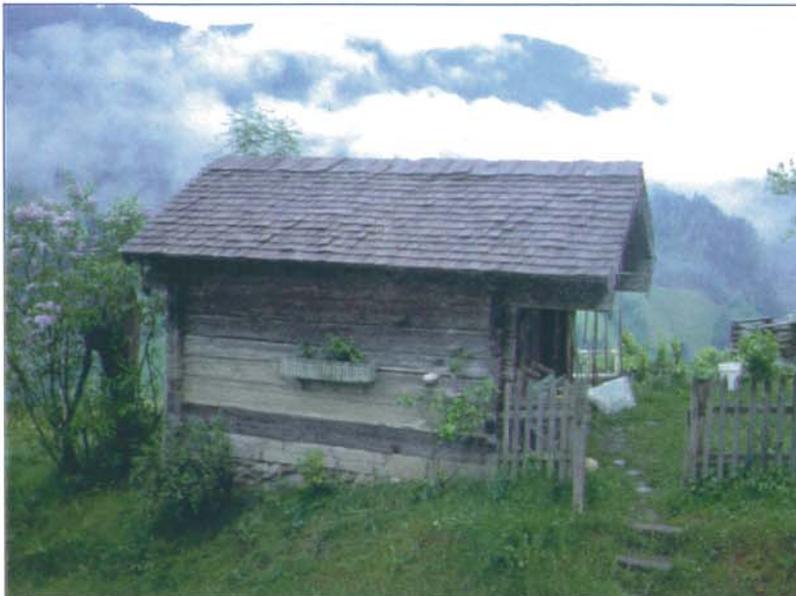
Troadkasten Oberleegut

Wenige Meter dem Hof vorangestellt steht der eingeschobige, im Blockbau mit Kopfschrot errichtete Troadkasten. Er wird auf der dem Hof zugewandten Giebelseite durch eine einfache Brettertüre erschlossen. Beachtenswert ist die alte Türverriegelung. Die Dachkonstruktion ist nach vorne offen, das schindelgedeckte Dach krägt vor und die Pfetten sind mit einfachen Pfettenbrettchen versehen. An der dem Tal zugewandten Traufseite ist eine kleinere, mit einem Lochgitter versehene Öffnung angeordnet. Straßenseitig sind Blumenkästen angebracht.

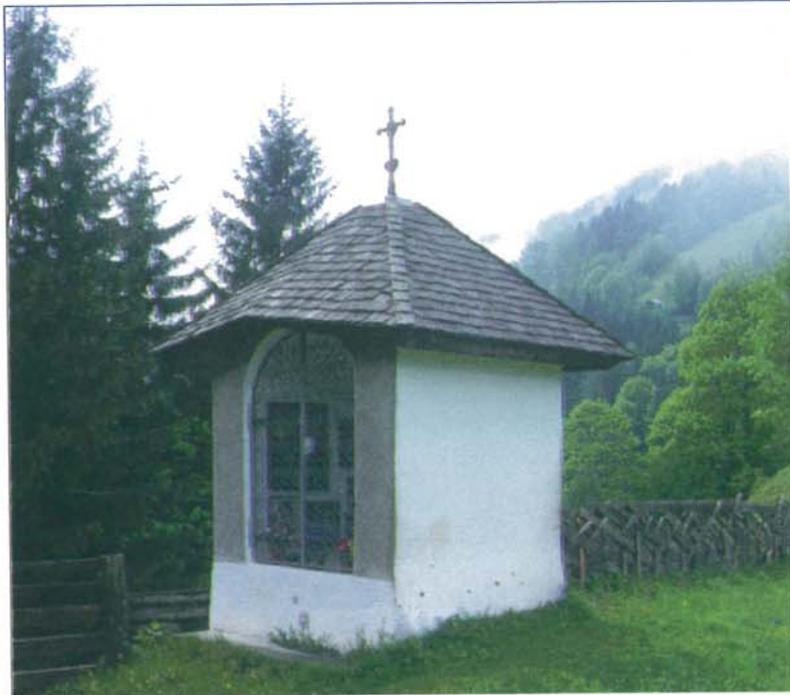
Kapelle Burgaugut

Die Burgau Kapelle entspricht dem Typus eines Kapellenbildstockes, da der Innenraum nicht betreten werden kann. Über quadratischem Grundriss erbaut, liegt die Kapelle etwa 150 m vom Hof entfernt auf einer leicht abfallenden Wiese. Die Vorderwand ist grau, der abgeschrägte Sockel sowie die restlichen Außenwände sind weiß gestrichen. Ein schmiedeeisernes Gitter verschließt die rundbogenförmige Nische der Kapelle. Im Inneren befinden sich zahlreiche Heiligenbilder und Statuetten. Das schindelgedeckte Pyramidendach mit einem zusätzlichen Sparren auf der Vorderseite, der einen Knick verursacht, ist mit einer Untersichtverschalung versehen. Auf dem Dach thront ein gusseisernes Wiederkreuz mit Christusfigur. Vor der Kapelle lädt eine überdachte Sitzgelegenheit zur Andacht ein.

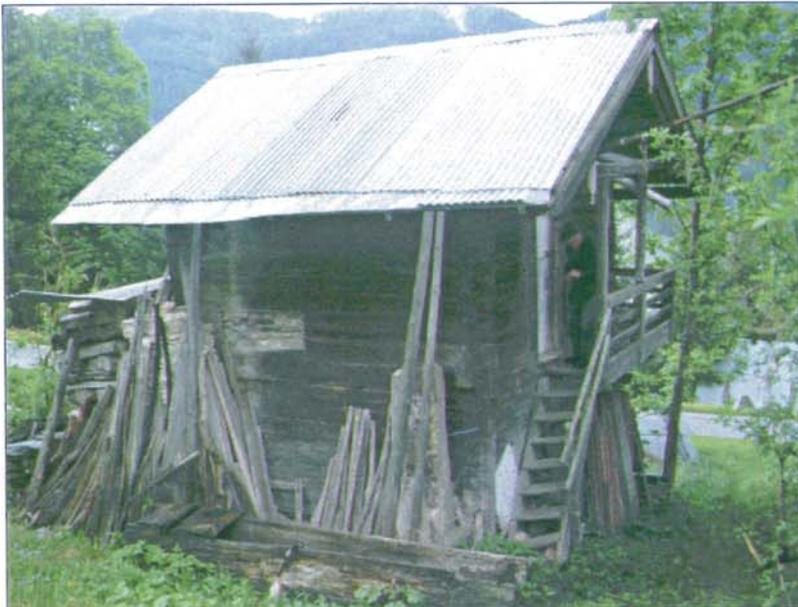
Troadkasten Unterleegut

Der ehemalige Troadkasten, ein zweigeschoßiger Blockbau mit Kopfschrot und blechgedecktem Pfettendach, steht in ca. 4 m Entfernung quer zum First des alten Wohngebäudes. An der dem Hof zugewandten Giebelseite befinden sich die Eingänge der beiden Geschoße. Das Obergeschoß ist über eine kleine, hölzerne Freitreppe zu erreichen, der Gang umläuft die Giebel- und südliche Traufseite. Das Giebeldreieck ist offen. Talseitige, einzelne Maueröffnungen und ein Klosettanbau mit verbrettertem Fallgehäuse an der hinteren Hauskante zeugen von der Nutzung als Wohnraum.

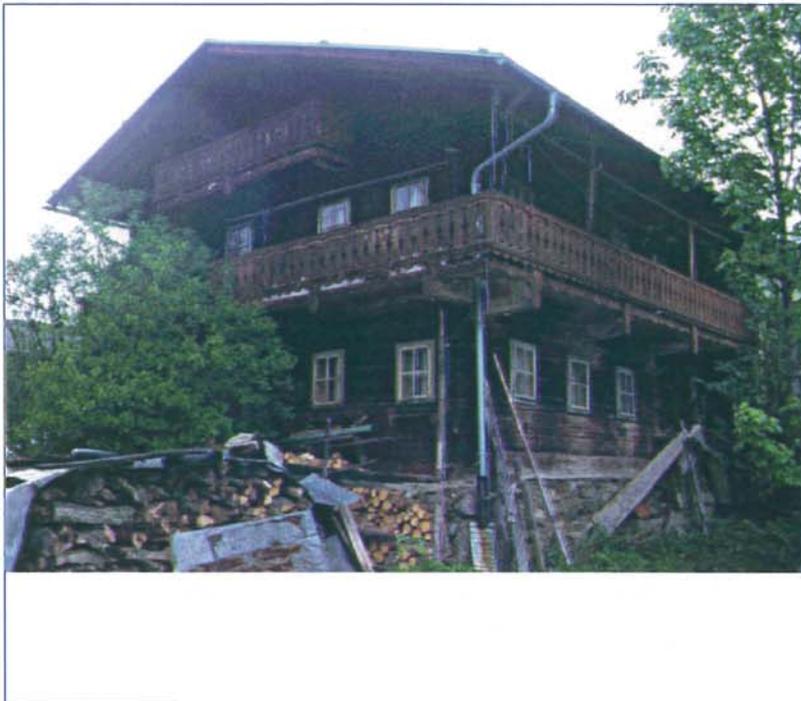
Unterleegut

Das zweigeschoßige Wohnhaus mit ausgebautem Firstkammerl ist in bäuerlicher Handwerkstradition im Blockbau mit Kopfschrot errichtet und liegt am Taleingang auf der "Sonnseite". Das Querflurhaus steht auf einem niederen Steinsockel und schaut ins Tal. Die südliche Giebelseite ist durch vier regelmäßige Fensterachsen gegliedert. Grüne Holzfaschen zieren die einfachen Sprossenfenster. Ein Gang mit gefrästen Brüstungsbrettern umläuft die Giebelseite zur Gänze und die östliche Traufseite bis über den Hauseingang. Ein weiterer, kleinerer Gang befindet sich im Dachgeschoß. Berggiebelseitig findet man sogenannte Soachlöcher, durch die die nächtliche Notdurft verrichtet wurde. Weiters sind zwischen Erd- und Obergeschoß noch vorstehende "Zwingerbretter" sichtbar, die bei Schwinden des Holzes von außen hineingeschlagen wurden und die breiten Fugen des Holzbodens verschlossen. Auf der dem Troadkasten zugewandten Traufseite (O) wurden die Mittelwände mit Zierschrot ausgeführt. Der nach hinten versetzte Eingang zum Querflur lässt Platz für eine kleine, geschützte "Veranda". Drei Fensterachsen links und zwei rechts flankieren den Eingang im Erdgeschoß. Das Obergeschoß weist je zwei Fensterachsen beiderseits der Gangtüre auf. An der rückwärtigen Traufseite findet man Reste eines Ganges, der einst vom Obergeschoß zum Trockenkloanbau mit lotrecht verbrettertem Fallgehäuse führte.

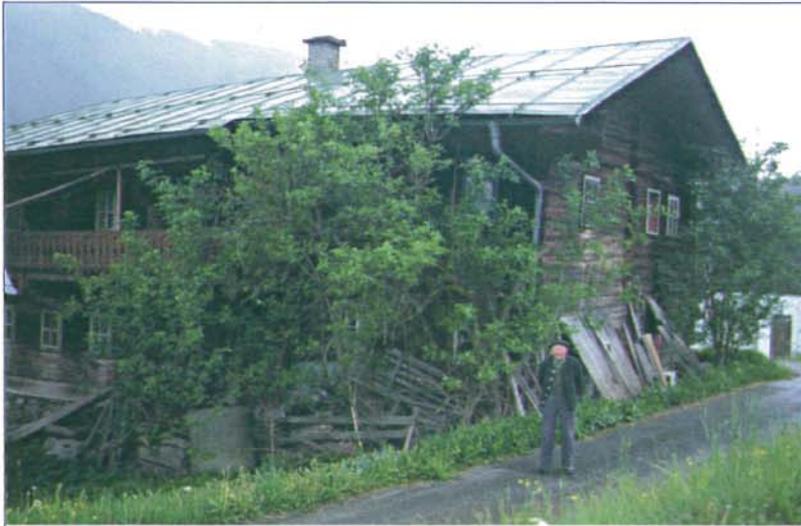
Unterleegut

Alle für die Mühlbacher Region typischen Merkmale finden sich auch am verbliebenen Wohnhaus des Pongauer Paarhofes: reiner Blockbau, Hausgang über zwei Seiten und Erschließung über einen Querflur.

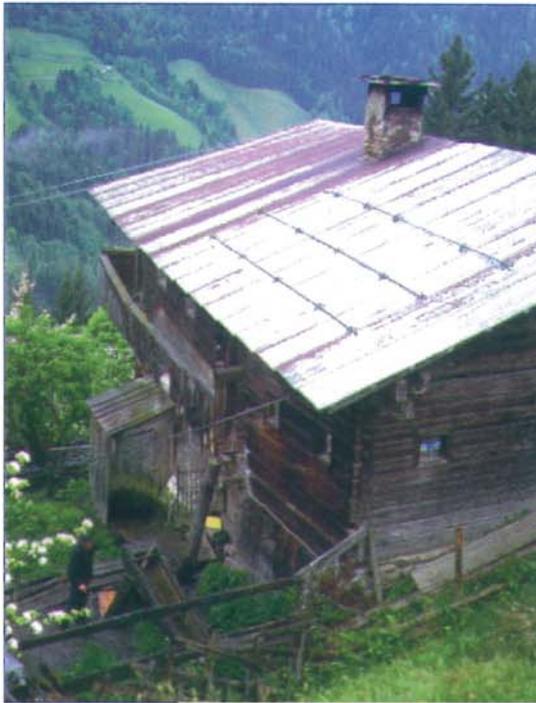
Wohnhaus Koppleitengut

Das Koppleitengut liegt hoch oben auf der äußeren "Sonnseite" und ist vom Güterweg Unterlee nur zu Fuß erreichbar. Das Wohnhaus ist in extremer Hanglage auf einem Natursteinfundament im Blockbau aus grob behauenen Rundhölzern errichtet und über einen Querflur erschlossen. Erhalten ist die für den Pongau typische Türform des Blockbaues. Die aus schweren Brettern gezimmerte Türe hängt an den eingespundeten Holzsäulen. Ein Gatter aus gespitzten Latten ist an der Außenseite angebracht. Dadurch konnte bei offener Türe Kleinvieh abgehalten werden. Je zwei Sprossenfenster flankieren die Türöffnungen der beiden Geschoße, wobei rechts die kleinen Guckerl mit den diagonalen Bandeisenverstrebungen erhalten sind. An der talseitigen Hauskante befindet sich ein ebenerdiger Abortanbau. Im Obergeschoß verlief der Gang mit einfacher Längslattung früher über drei Seiten. Heute ist er nur mehr an der Eingangs- (O) sowie an der Vorderseite (S) erhalten, wo er von einfachsten Hängesäulen gestützt wird. Vier Fensterachsen sind auf dieser Seite angeordnet. Auch an der westlichen Traufseite sind die Fensteröffnungen noch regelmäßig angeordnet. Helle Holzrahmungen zeugen vom Fenstereinbau jüngeren Datums. Auf dieser Seite wurde der Hausgang abgetragen.

Zweckmäßig und einfach ist auch die Innengestaltung des Hauses. Im Erdgeschoß befinden sich Küche, Stube, Speis und Abstellkammer. Im Obergeschoß drei Schlafzimmer und die Troadkammer. Die Dachkonstruktion ist über dem Söller (Flur im 1. Obergeschoß) offen.
