Wegkreuz Scheidegggut

Kleindenkmäler

Wohnhaus Scheidegggut

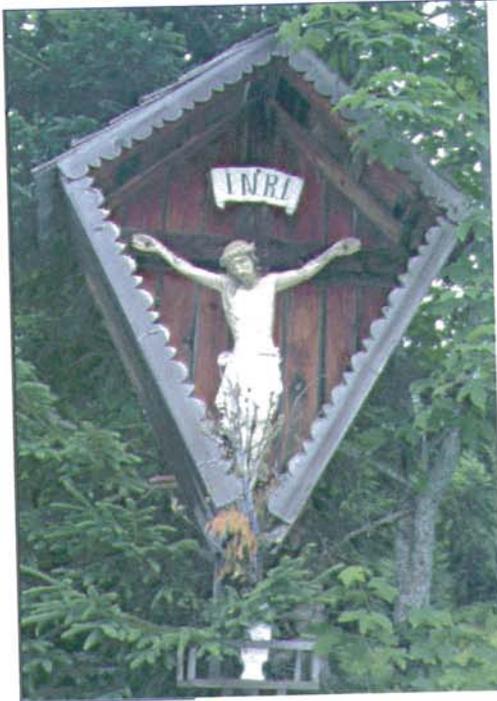
Hinter dem Scheidegggut führt ein schmaler Feldweg zum Wegkreuz am Waldrand. Das ca. 2,5 m große Kastenkreuz mit gefräster Zierleiste und verschindeltem Wetterschutz wird von einem kleinen Vorgarten umgeben. Aufgrund des knapp an die Figur geführten Kastens und der dominanten Zierlattung wirkt die Figur beengt. Die Christusfigur ist im 3-Nagel-Typus ausgeführt, das dornengekrönte Haupt neigt sich nach rechts. Die Fassung des Korpus im Inkarnat blättert teilweise ab.

Das Alter des Kreuzes ist unbekannt. Sicher ist, dass der Korpus Christi einst auf dem alten Friedhofskreuz angebracht war. Ein Sturm brach Kreuz und Christusfigur. Pankraz Wanker restaurierte die Christusfigur im Auftrag des Scheideggbauern, der das Kreuz dann in unmittelbarer Nähe des Hofes aufstellte. 1960 erhielt das Kastenkreuz ein Betonfundament, um es vor Windwurf zu schützen. 1983 wurden die Farben aufgefrischt, die heute bereits abblättern. Ende der 80er Jahre wurde die Überdachung erneuert.

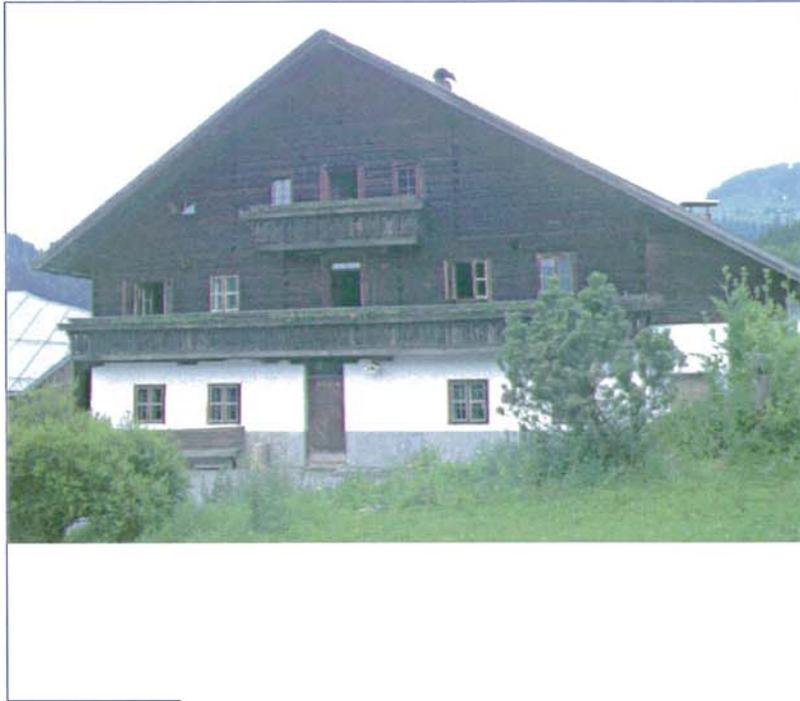
In 3 km Entfernung vom Dorf liegt am Fuße des Hochkönigs in 1056 m Seehöhe das Scheidegggut. Wie auch das Ellmaugut ist das Wohnhaus Ost-West ausgerichtet und steht im rechten Winkel zur Stall-Scheune. Zwar scheint es die Sparversion des Ellmaugutes zu sein, einige Details lassen jedoch den Reichtum des "Muttergutes" erkennen. Das zweigeschoßige Mittelflurhaus mit Pfettendach ist im Blockbau mit Schwalbenschwanzverbindungen gezimmert. Das Erdgeschoß ist weiß verputzt, die Sockelzone grau gefärbelt. Die Eingangsfront weist vier Fensterachsen auf. Rechter Hand erfolgte ein Anbau, welcher im Erdgeschoß zusätzlich eine Fenster- und eine Türöffnung aufweist. Der Gang - heute mit neuer Brüstung - ist über die ursprüngliche Hausbreite gezogen. Darüber, im Dachgeschoß liegt ein weiterer, kleiner Gang, dessen Gangaustritt von zwei Fenstern flankiert wird.

An der südlichen Traufseite ist die eigentliche Teilung des Hauses in Wohn- und Wirtschaftstrakt gut zu erkennen. Der Wohntrakt wird durch drei Fensterachsen gegliedert. Auffallend schön ist der Schindelmantel dieser Hausseite. Erd- und 1. Obergeschoß werden durch ein doppeltes Zackenband optisch voneinander getrennt. In beiden Geschoßen findet man in regelmäßigen Abständen ein rautenförmiges Muster.

Die Rückseite (W) ist teilweise mit einem Holzschindelmantel und einer lotrechten Bretterverschalung verkleidet. Das Dach hat auf dieser Seite einen Schopf. Hangtraufseitig befindet sich im Wirtschaftsteil die Tenneneinfahrt.

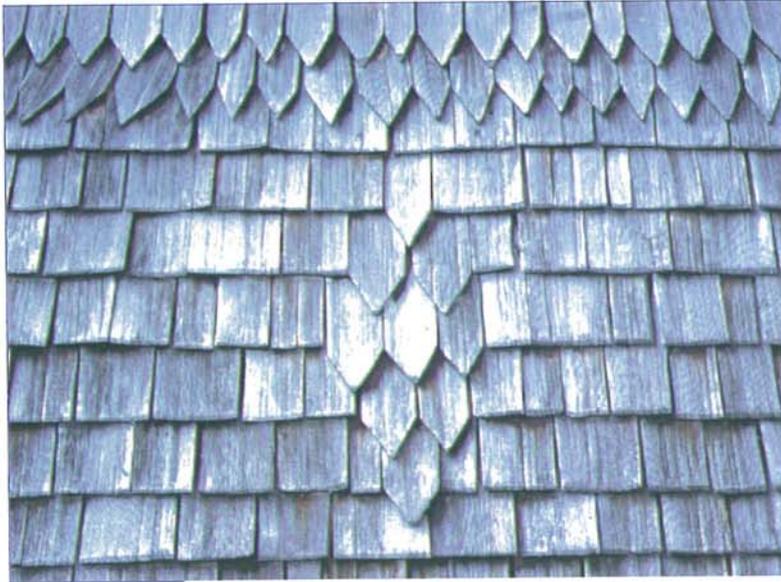
Wohnhaus Scheidegggut

Das Detail des Schindelmantels auf der Südseite des Wohnhauses zeigt die sorgfältige Ausführung und aufwendige Verzierung durch ein doppeltes Zackenband und ein raufenförmiges Muster.

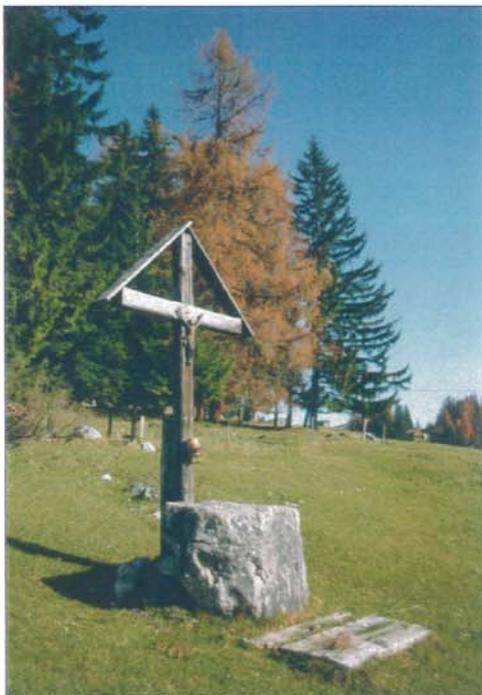
Wegkreuz Gschwandtner

Am Waldrand nahe der Mitterbergalm befindet sich ein nicht ganz alltägliches Wegkreuz. Hinter einem quadratischen Felsblock steht ein ca. 3 m hohes Holzkreuz mit einfachem Wetterschutz. Die Ecken der Kreuzbalken sind leicht abgefast. Ungewöhnlich für das massive Holzkreuz ist der auffallend kleine metallene Korpus Christi. Die Figur im 4-Nagel-Typus ist nur etwa 30 cm groß und gegossen. Die langen Arme sind hoch nach oben gestreckt, die Beine leicht angewinkelt, sodass eine schlanke Ypsilonform entsteht. Der Kopf der Figur neigt sich nach hinten. Eine Entrostung ließe den Korpus neu erstrahlen.

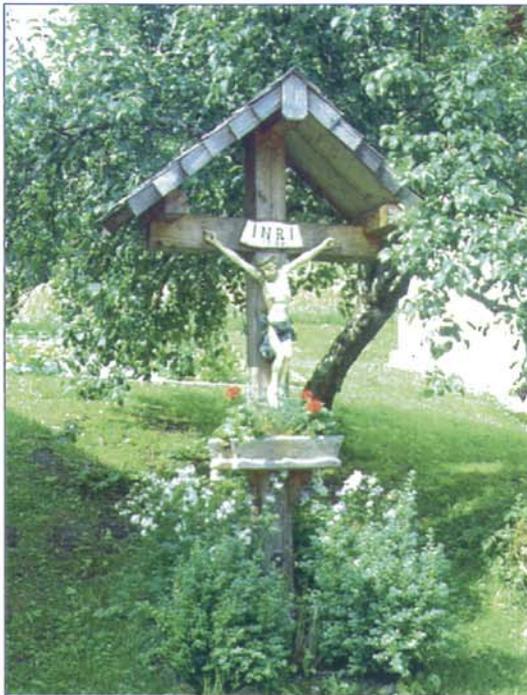
Wegkreuz Untertrillwaggut

An der Hofeinfahrt zum Untertrillwagbauern am Schläglberger Güterweg steht links das rund 100 Jahre alte Wegkreuz. Das aus massiven Kanthölzern errichtete Kreuz hat eine Höhe von 2,20 m. Ein einfaches, schindelgedecktes Satteldach soll die Christusfigur vor Verwitterung schützen. Der für das Kreuz zu kleine Korpus Christi ist im 4-Nagel-Typus ausgeführt und im gesamten sehr feingliedrig. Der Körper ist etwas gedehnt, sodass sich ein langer Oberkörper ergibt. Auch erscheint der linke Arm länger als der rechte. Den Händen fehlen zum Teil die Fingerglieder. Das dornengekrönte Haupt ist nach rechts geneigt. Die Beine der Christusfigur sind eng aneinander gestellt und leicht nach links angehoben. Über der Figur ist die sakrale Inschrift INRI und die Jahreszahl 1886 angebracht.

Seit 1886 steht ein Wegkreuz beim Untertrillwagbauern. Der ursprüngliche Standort des Kreuzes war direkt beim Hof. Aufgrund des Neubaus wurde es an die Straße versetzt. 1994 wurde die stark verwitterte Christusfigur von Herrn Haingartner liebevoll restauriert. In diesem Zuge erhielt das Kreuz einen neuen Wetterschutz mit Schindeldach.

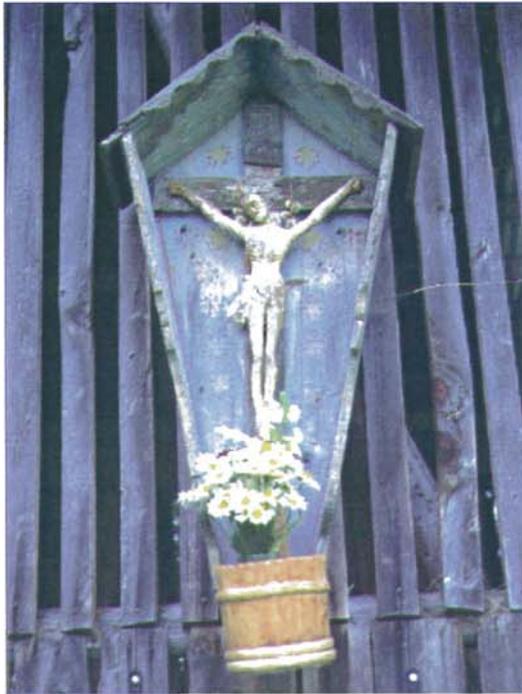
Stallkreuz

Einige Meter vor dem Oberschamberggut steht ein Stadel, an dessen Hoftraufseite ein kleines Kastenkreuz angebracht ist.

Der Wettermantel weist noch eine schwache, blaugrüne Färbelung mit feinem gelbroten Sternenmuster auf. Die Seitenwände sind mit einer barockisierten Zierfräsung versehen. Der Korpus Christi im 3-Nagel-Typus ist extrem schlank ausgeführt und stark vereinfacht. Die Fassung der Figur ist bis auf das Holz abgewittert.

Das Kreuz ist mit 1861 datiert. Seit 1940 ist Jakob Dengg sen. Besitzer des Oberschamberggutes, davor scheint die Familie Hofer als Besitzer auf. Nach dem 2. Weltkrieg wurde das Kreuz vom damaligen Oberförster, Herrn Moser, restauriert. Seit 1961 ist Jakob Dengg jun. Besitzer des Gutes.

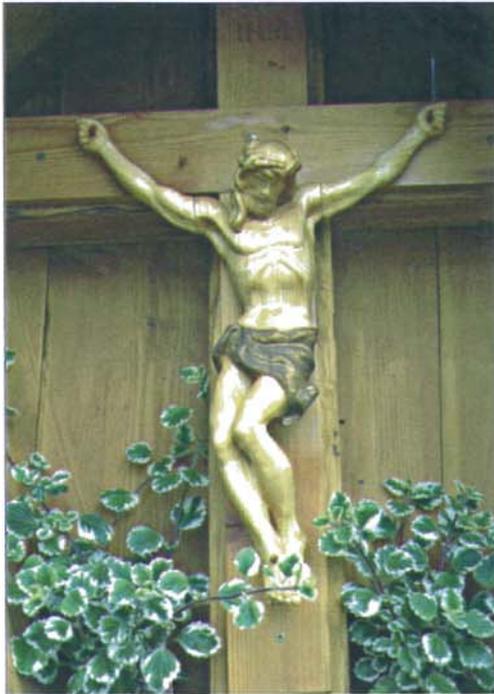
Wegkreuz Molteraugut

An der Straße zum Molteraugut steht linker Hand neben der Hausmühle ein Kastenkreuz neueren Datums. Zwei massive Holzpfosten bilden ein Kreuz, das durch einen drachenförmigen Kasten vor Witterungseinflüssen geschützt ist. Auf dem Holzbalken ist ein kleineres, schmaleres Kreuz mit einer etwa 40 cm hohen Christusfigur angebracht. Der geschnitzte Korpus Christi ist im 3-Nagel-Typus ausgeführt. Der Körper ist weich durchmodelliert und vollzieht einen leichten S-Schwung. Das dornengekrönte Haupt ist nach links geneigt. Die Lenden werden von einem dunkelbraunen Lententuch bedeckt. Über der Christusfigur ist die Abkürzung für Jesus Nazarenus Rex Judaeorum (INRI) nicht wie meist üblich auf einer Schrifftafel angebracht, sondern direkt in den Balken geschnitzt.

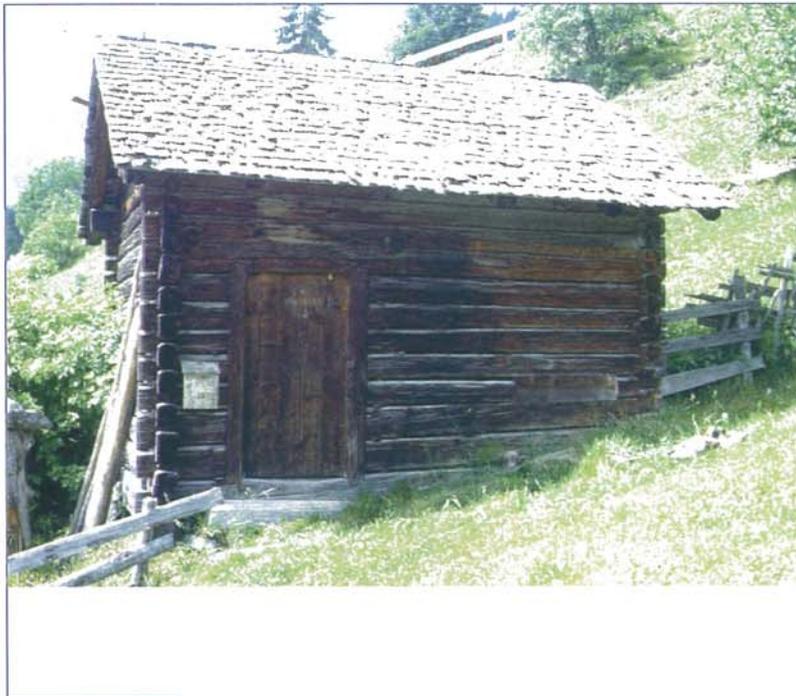
Mühle Molteraugut

Schräg vis-à-vis vom Molteraugut steht am Straßenrand die alte Hofmühle. Sie ist quer zum Hang in Nord-Süd-Richtung erbaut. Der ebenerdige, rechteckige Bau ist im Kopfschrot auf einem groben Steinfundament aufgezimmert. Der dreipfettige Dachstuhl ist mit Schindeln gedeckt. Erschlossen wird die Mühle auf der dem Hof zugewandten Traufseite. An der hinteren, lotrecht verschalten Traufseite findet man einen kleinen, halbhohen Anbau in dem das Vorgelege der Mühle untergebracht ist.

Zum Molteraugut gehört seit ca. 100 Jahren eine Hofmühle. Ihr vorheriger Standort war ungefähr 150 m unterhalb des Hofes. Über eine Druckleitung wurde eine liegende Turbine in Gang gesetzt, die wiederum das Mahlwerk betrieb. Nach dem 2. Weltkrieg wurde elektrischer Strom eingeleitet. Bis ungefähr 1955 wurde mehrmals im Jahr vorwiegend Roggen und Gerste für den Hausbedarf gemahlen. Heute steht die Hausmühle an der Zufahrtsstraße zum Hof und wird als Geräteschuppen genutzt. Die Mühle selbst könnte nach einigen Reparaturen und Sanierungsmaßnahmen wieder in Betrieb genommen werden.

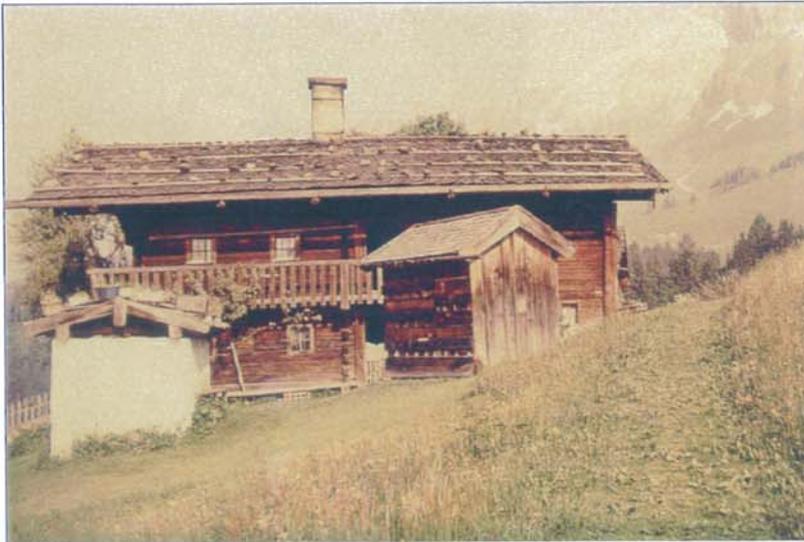
Wohnhaus Kirchsteingut

Die Aufnahme (Jahr unbekannt) zeigt das Kirchsteingut noch mit einem Backofen und einem Troadkasten. Die alte Stall-Scheune wurde durch einen Neubau ersetzt.

Die Jahreszahl 1730 ist in einem Stück des Dachbalkens, der heute zur Zierde auf der Eingangsseite hängt, erhalten. Vermutlich ist der Hof jedoch früher zu datieren. 1827 entdeckte der Kirchsteinbauer Thomas Plenk das Kupfererzvorkommen in Mühlbach. Im Keller des Kirchsteingutes wurden die ersten Schmelzversuche vorgenommen. Von 1872 bis 1945 scheint Simon Plenk sen. als Besitzer des Gutes auf. Er übergab den Hof an seinen Sohn Simon, der den Hof bis 1957 besaß. Seit 1968 ist Ilse Brandstätter (geb. Plenk) Besitzerin des Gutes. Vom alten Pongauer Paarhof ist heute noch das Wohnhaus erhalten, die Stall-Scheune ist einem Neubau gewichen. Zum Hof gehörte einst auch ein Backofen. 1988 wurde das Haus mit neuen Schindeln gedeckt und 1994 die Zuspang abgerissen. 1994 erhielten die Fenster bemalte Läden, die aber dem ursprünglichen Charakter des Hauses widersprechen.

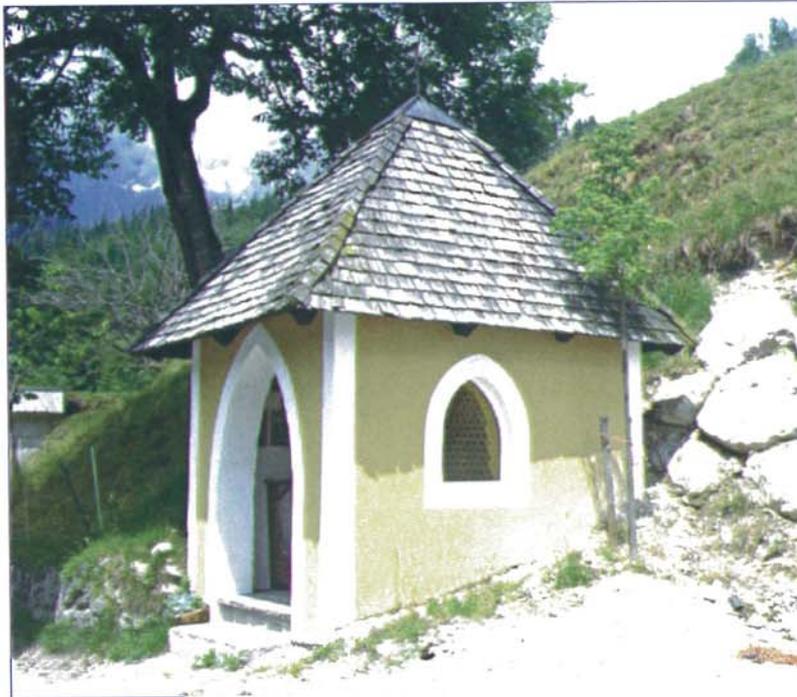
Kapelle Kniegut

An der Hofzufahrt steht an der Böschung zur Mandlwandstraße die Kapelle des Kniegutes. Sie weist einen rechteckigen Grundriss von ca. 2,5 x 3 m auf und ist leicht in den Hang gebaut. Die Mauern sind aus Rauriser Natursteinen errichtet und gelb verputzt. Die Mauerkanten sowie -öffnungen sind mit weißen Bändern versehen. Ostseitig befindet sich ein spitzbogenförmiges Fenster mit gelbem Butzenglas. Straßenseitig ist die Kapelle durch ein hohes Spitzbogenportal erschlossen. Das Pyramidendach ist mit Schindeln gedeckt. Der Altarbereich wird durch ein grünes, schmiedeeisernes Gitter geschützt. Die Inneneinrichtung stammt zum größten Teil noch aus der alten Kapelle. Besonders anmutig ist die von Volker Mang restaurierte Mutter Gottes. Sie ist in ein blaues Seidenkleid gehüllt und hält rechts das Jesuskind und links das Zepter. Ein vergoldeter Strahlenkranz samt Krone rahmt die Statue. Flankiert wird die Marienstatue von zwei im selben Stil (Bauernrenaissance) gefertigten Kerzenständern. Über der Mutter Gottes ist ein Wiederkreuz mit aufgemalten rosa "Edelsteinen" angebracht.

Ursprünglich stand unterhalb der Zufahrt zum Kniegut eine vierundzwanzig Sitzplätze fassende Kapelle, die jedoch 1957 beim Brand des Hofes stark in Mitleidenschaft gezogen wurde. Das Mauerwerk war durch die große Hitze brüchig geworden und man entschloss sich 1962 die Kapelle abzutragen. Ein Wiederaufbau war geplant, wurde aber erst 1980 vom Sohn, Johann Koblinger, vollzogen. Der Grundriss der neuen Kapelle wurde dabei stark verkleinert. 1981 verputzte man die Kapelle außen und deckte sie mit Schindeln ein. Mit der Zeit erwies sich der Standort als ungünstig und so versetzte man 1996 die Kapelle an die Zufahrt oberhalb des Hofes.
