Wohnhaus Oberpöllgut

Profane Architektur
Bäuerliche Architektur
Pongauer Paarhof

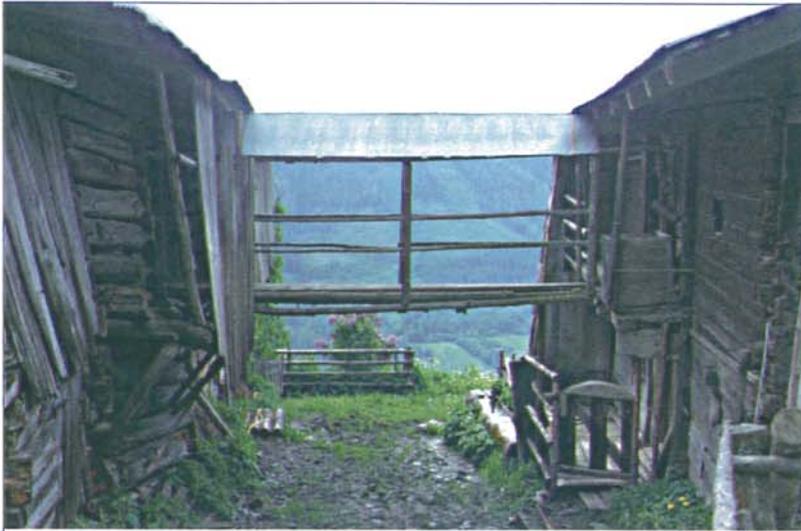
Heute wird das hochgelegene Oberpöllgut nur mehr zeitweise bewohnt, trotzdem ist es noch gut erhalten. So existiert u. a. noch ein sogenannter Zimmergang, der das Wohnhaus mit der Stall-Scheune verbindet.

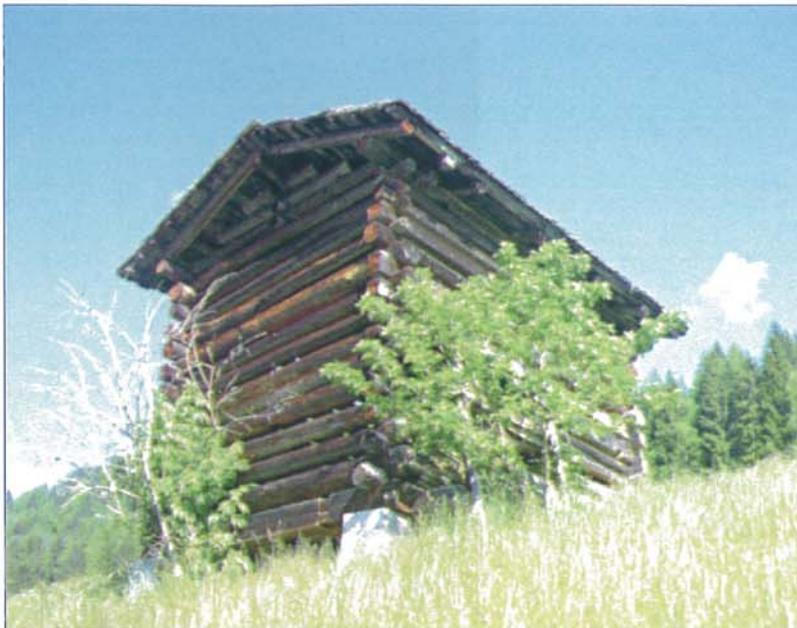
Stadel Oberleegut

Am steil abfallenden Hang vor dem Oberleegut steht ein im Blockbau mit Kopfschrotverbindung errichteter Heustadel. Der Stadel ist quer zum Hang Nord-Süd ausgerichtet. Die groben Kanthölzer sind nicht dicht gesetzt, sodass eine gute Belüftung des gelagerten Heus garantiert ist. Selten und daher erwähnenswert ist die Eindeckung des Stadels mit Schindeln.

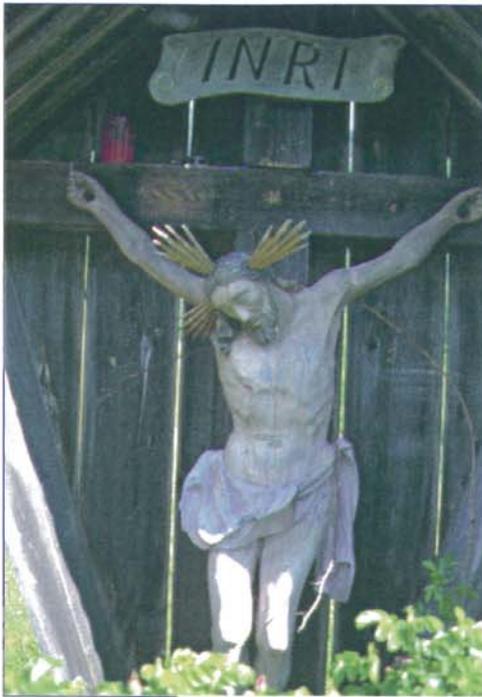
Wegkreuz Kalchaugut

Das etwa 2 m hohe Kastenkreuz steht auf einer Anhöhe vor dem Kalchaugut. In dem tiefen Kasten mit eingeschwungenen Seitenteilen ist eine tief am Balken hängende Christusfigur angebracht. Der etwa 1,2 m große Korpus ist gut proportioniert und mit einem leicht gebauschten Lententuch versehen. Die Fassung ist leicht verwittert. Das Haupt mit drei goldenen Strahlenbündeln ist tief nach rechts geneigt. Über dem Haupt ist auf einer Tafelrolle die sakrale Inschrift INRI angebracht.

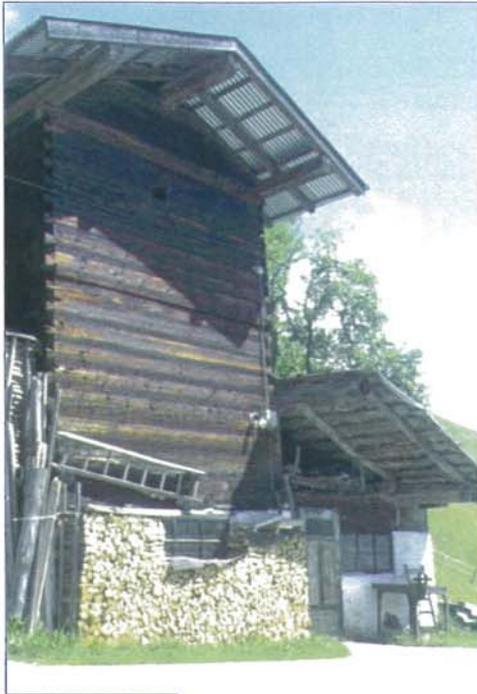
Troadkasten Kalchaugut

Zum etwa mehr als 400 Jahre alten Hof gehört auch ein Troadkasten, der nur wenige Meter vom Wohnhaus entfernt ist. Der hohe, zweigeschoßige Blockbau mit Schwalbenschwanzverbindung ist auf einem Steinfundament aufgezimmert. Erschlossen wird der Troadkasten an seiner westlichen Traufseite. Erwähnenswert ist die Rundbogentüre des Erdgeschoßes, welche noch mit einem alten Eisenschloss ausgestattet ist. Zur altartigen Türe des Obergeschoßes führt eine kleine Freitreppe. Auf der gegenüberliegenden Traufseite erfolgte ein eingeschößiger Anbau mit offenem Pultdach. Die südliche Giebelseite des Troadkastens ist bis auf ein neues, querrechteckiges Kellerfenster und eine kleine Luke im 1. Obergeschoß weitestgehend geschlossen. An der rückwärtigen Giebelseite wurde ein eingeschößiger Schafunterstand angebaut. Beeinträchtigend für das Gesamtbild wirkt sich die Blecheindeckung des Troadkastens und seiner Anbauten aus.

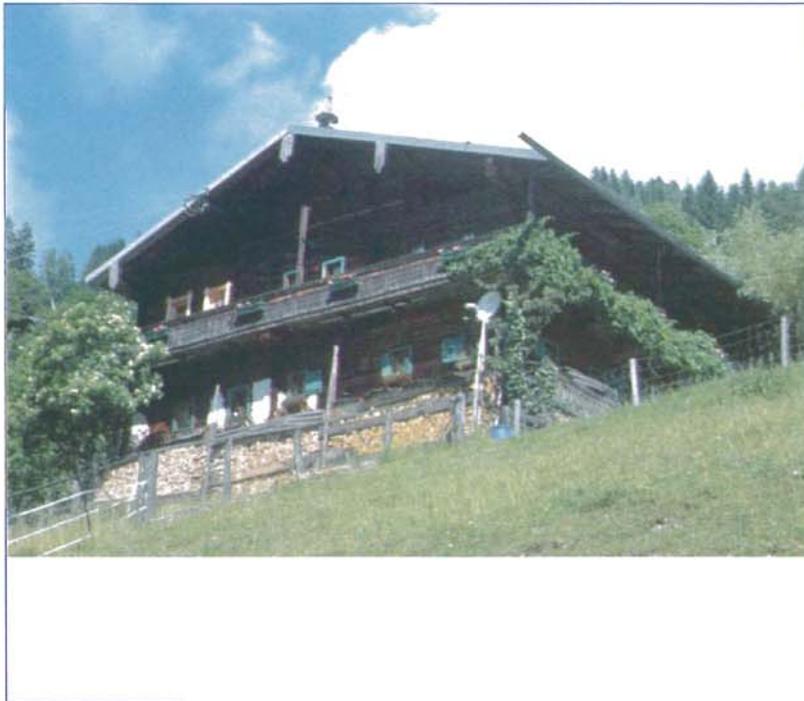
Wohnhaus Kalchaugut

An der Stall-Scheune und am Troadkasten vorbei endet der Güterweg beim Wohnhaus des Kalchaugutes auf der "Sonnseite". Das rund 400 Jahre alte, zweigeschoßige Querflurhaus wurde auf einem Steinfundament im Blockbau mit Kopfschrotverbindung aufgezimmert und ist zum Tal orientiert. Bergseitig wurde das Erdgeschoß teilweise untermauert und verputzt. Die eingelassenen, kleinen Guckerl mit ihren grünen Holzumrahmungen sind zum Teil mit einflügeligen Läden (nur im Erdgeschoß) und mit Bandeisenverstreben ausgestattet. Die östliche Längsseite wird durch fünf Fensterachsen gegliedert. Direkt über dem Eingang liegt der Gangastritt. Die in den Sturz eingekerbte Jahreszahl 1583 gibt Aufschluss über das Alter des Kalchaugutes. Der Hausgang mit gedrechselten Hängesäulen und zierlichem Sägeschnittmuster beginnt hier und zieht sich über die gesamte südliche Giebelseite, die wiederum fünf Fenster im Erdgeschoß und sechs im Obergeschoß aufweist. Die anschließende Traufseite im Westen ist zum Teil lotrecht verschalt und mit wenigen Fensteröffnungen versehen. Auf dem blechgedeckten Pfettendach thront eine Mittagsglocke. Das Grundrisschema zeigt die damals übliche Raumeinteilung: Im Erdgeschoß Wohnküche, Stube und Schlafzimmer für die Bauersleut', im Obergeschoß die Schlafkammern für Kinder und Dienstboten.

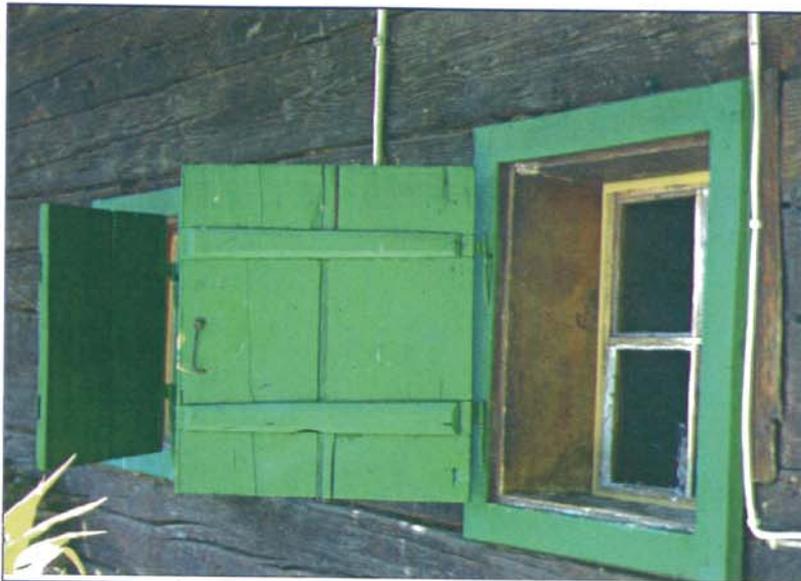
Wohnhaus Kalchaugut

Die kleinen Fenster sind noch mit den alten, innenliegenden Sprossenfenstern und den einfachen, grün gestrichenen Holzläden ausgestattet.

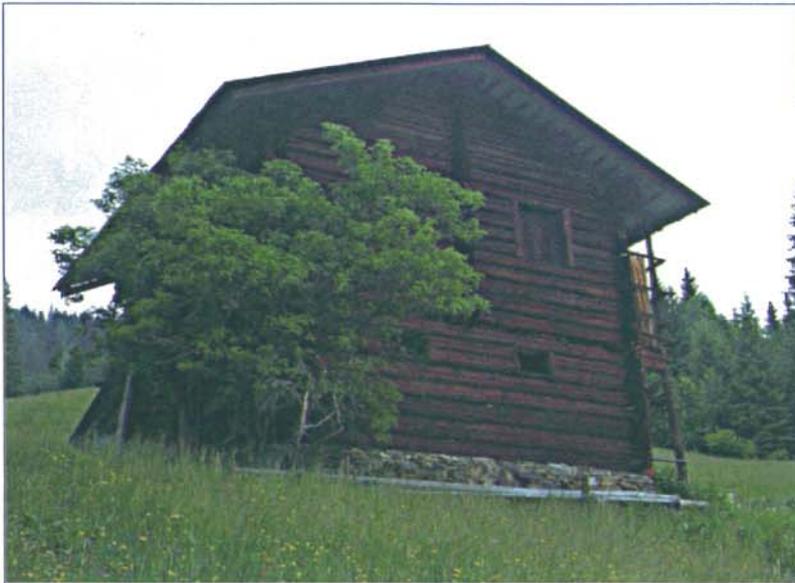
Futterstall Oberleegut

Zwischen Oberlee- und Unterpöllgut steht auf einer steilen Wiese der zweigeschoßige Futterstall des Oberleegutes. Der Blockbau mit Kopfschrotverbindungen ist ins Tal ausgerichtet. Im Erdgeschoß befindet sich der Vieheinstand, in der darüberliegenden Tenne wird das Heu gelagert. Traufseitig befindet sich der Stalleingang, an der Berggiebelseite die Tenneneinfahrt. Das Schindeldach wurde durch ein Blechdach ersetzt, welches das Gesamtbild des gut erhaltenen Futterstalles beeinträchtigt.

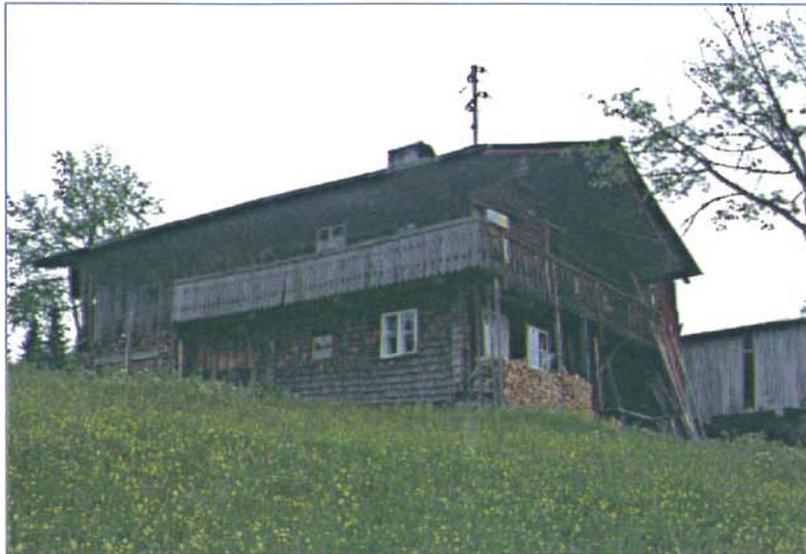
Wohnhaus Oberpöllgut

Vom Oberleegut führt ein Fußweg vorbei am Unterpöllgut über eine steile Wiese zum Oberpöllgut. Obwohl der Pongauer Paarhof zur Zeit nicht bewirtschaftet wird, macht er keinen verlassenen Eindruck. Das zweigeschoßige Querflurhaus ist zur Gänze im Blockbau mit Kopfschrotverbindung aufgezimmer. Die Sprossenfenster variieren in ihrer Größe, zum Teil sind noch die kleinen Guckfenster mit Bändeisenverstreben vorhanden. Wohnhaus und Stall-Scheune sind durch einen überdachten Zimmergang miteinander verbunden. Das Schindeldach wurde durch ein Blechdach ersetzt.

Auf der dem Stall zugewandten Traufseite (O) befindet sich der altartige Eingang. Ein einfach verzierter Hausgang führt auf dieser Seite zu einem Abortanbau, dessen verschindeltes Fallgehäuse sich nach unten verbreitert. Vom Abortanbau unterbrochen wird der Gang über die südliche Giebelseite sowie bis zur Hälfte über die Westtraufseite gezogen. Im Bereich des Ganges ist diese Traufseite in einen Schindelmantel gehüllt, der verbleibende Teil ist lotrecht verschalt. Die Fenstergrößen sind sehr unterschiedlich und wurden im Wohnbereich sicherlich einmal vergrößert. Die Innenraumaufteilung ist aber weitgehend in seiner ursprünglichen Form erhalten geblieben.
